EDIFICACIONES CATALOGADAS

C/Obispo Marquina N°5 esquina C/de la Mina

Sector 1. Ambiente Histórico.

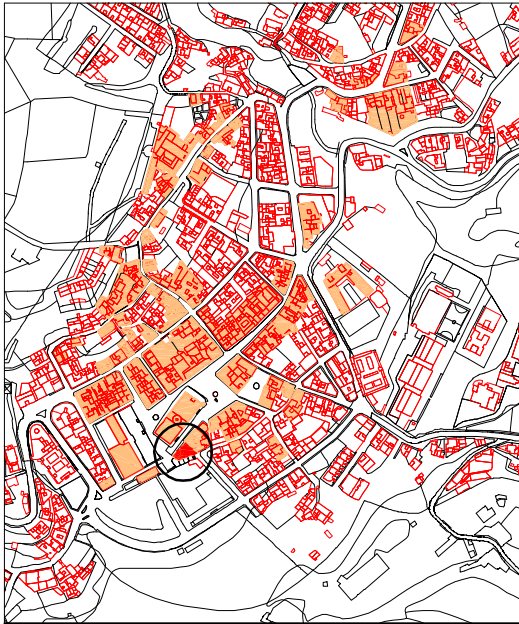
CERRAMIENTO	Color beige sobre paramentos enfoscado alternado en fachada posterior con piedra vista.
ZÓCALOS	Zócalo sin interés.
BALCONES	
CARPINTERÍA	Toda la carpintería de madera en puertas y ventanas. Emparrado en estado de deterioro.
ORNAMENTOS	Las molduras, cornisas y recercados de gran valor compositivo en fachada principal, respecto al conjunto.
CUBIERTA	Cubierta en buen estado.
ALTURA	Una planta.

CONSERVACION: Realización de estrictas actuaciones de mantenimiento, en cumplimiento de las obligaciones de los titulares o poseedores de los bienes sobre las condiciones de seguridad, salubridad y ornato de las edificaciones, así como las reparaciones y reposiciones de las instalaciones.

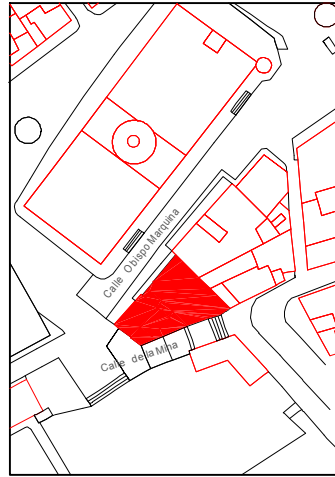
Tipología de vivienda aislada con elementos de carácter popular vinculados originariamente a entorno rural.
