C/Obispo Marquina esquina C/Callejón de la Torre Nº2

PLAN ESPECIAL DE PROTECCION DEL CENTRO HISTORICO DE LA VILLA DE TEROR

CATALOGO DE ARQUITECTURA

FICHA :  
Nº039

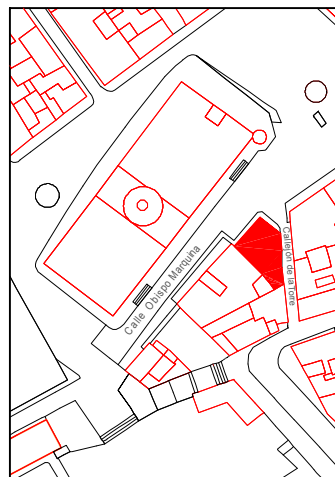
Arquitectura residencial tradicional con patio a fachada, en esquina, integrada en el conjunto histórico.

CERRAMIENTO	Color dominante blanco sobre enfoscado en paramentos de piedra.
ZÓCALOS	Zócalo sin interés.
BALCONES	Balcón cerrado con carpintería de madera y vidrio de gran valor compositivo respecto al conjunto.
CARPINTERÍA	Toda la carpintería de madera en puertas y ventanas.
ORNAMENTOS	Las molduras y recercados sin interés.
CUBIERTA	Cubierta inclinada de teja curva, en buen estado.
ALTURA	Dos plantas.

CONSERVACION: Realización de estrictas actuaciones de mantenimiento, en cumplimiento de las obligaciones de los titulares o poseedores de los bienes sobre las condiciones de seguridad, salubridad y ornato de las edificaciones, así como las reparaciones y reposiciones de las instalaciones.
