EDIFICACIONES CATALOGADAS

Plaza Nuestra Señora del Pino N°9 esquina
C/Callejón de la Torre nº1

Sector 1. Ambiente Histórico.

Arquitectura residencial integrada en el conjunto histórico.

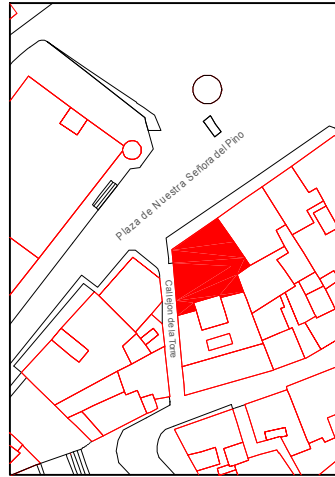
| CERRAMIENTO | Color dominante blanco sobre paramentos enfoscados. |
| ZÓCALOS | Zócalo de protección en piedra natural. |
| BALCONES | Balcón con balaustres de forja y huecos con pretil de forja. |
| CARPINTERÍA | Toda la carpintería de madera en puertas y ventanas. |
| ORNAMENTOS | Molduras, cornisa y recercados en piedra natural con valor compositivo respecto al conjunto. |
| CUBIERTA | Cubierta en buen estado. |
| ALTURA | Dos plantas. |

REHABILITACIÓN : Adecuación, mejora de las condiciones de habitabilidad o redistribución del espacio interior, manteniendo las características tipológicas del edificio.
