EDIFICACIONES CATALOGADAS

C/Real de la Plaza esquina C/del Cementerio Nº2

Arquitectura residencial con elementos característicos de la Villa y decoración con cantería en fachada integrada en su conjunto histórico. (Antiguo "Hotel Pino").

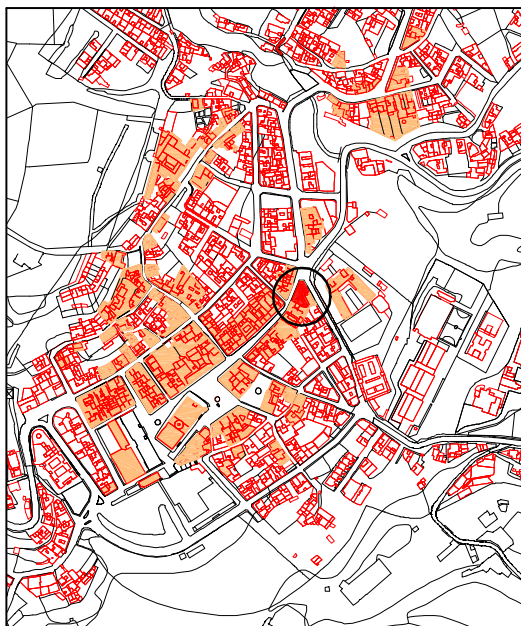
CERRAMIENTO	Color dominante del blanco sobre paramentos enfoscados.
ZÓCALOS	Zócalo de protección en piedra natural.
BALCONES	Balcones con balaustres de madera, en buen estado.
CARPINTERÍA	Toda la carpintería de madera en puertas y ventanas.
ORNAMENTOS	Molduras, recercados y cornisas en cantería de piedra natural con valor compositivo respecto al conjunto.
CUBIERTA	Cubierta inclinada de teja curva, en buen estado.
ALTURA	Dos plantas.

REHABILITACIÓN : Adecuación, mejora de las condiciones de habitabilidad o redistribución del espacio interior, manteniendo las características tipológicas del edificio.
