C/Aldea Blanca entre los N°s 13 y 15

PLAN ESPECIAL DE PROTECCION DEL CENTRO HISTORICO DE LA VILLA DE TEROR

CATALOGO DE ARQUITECTURA

FICHA :
N°090

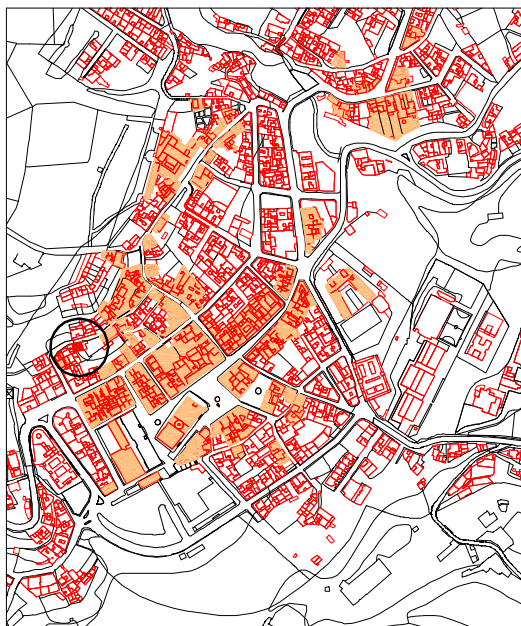
Arquitectura rural tradicional absorbida en la estructura urbana de la Villa. Edificación con fachada de tapial a la calle.

CERRAMIENTO	Color dominante blanco sobre enfoscado en paramento de piedra.
ZÓCALOS	Zócalo de protección sin interés.
BALCONES	
CARPINTERÍA	Toda la carpintería de madera en puertas y ventanas.
ORNAMENTOS	
CUBIERTA	Cubierta inclinada de teja curva, en buen estado.
ALTURA	Una planta.

REHABILITACIÓN : Adecuación, mejora de las condiciones de habitabilidad o redistribución del espacio interior, manteniendo las características tipológicas del edificio.
