EDIFICACIONES CATALOGADAS

Plaza de Nuestra Señora del Pino esquina
C/La Herrería nº1

Arquitectura residencial con patio central, integrada en el entorno monumental de la Basílica del conjunto histórico de la villa.

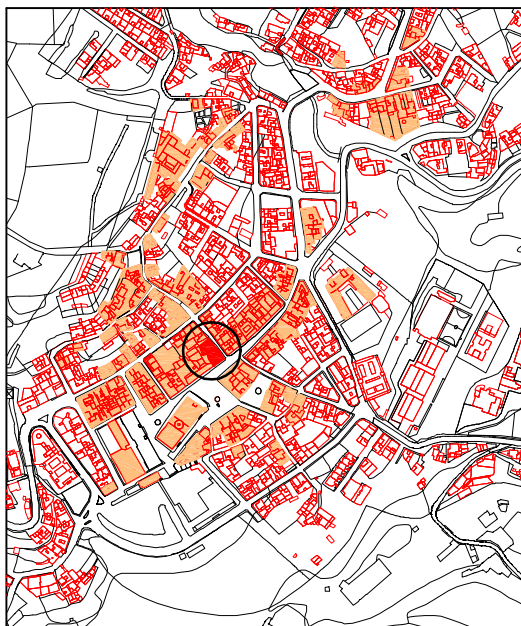
CERRAMIENTO	Color dominante blanco sobre paramentos enfoscado de piedra.
ZÓCALOS	Zócalo de protección en piedra natural.
BALCONES	Balcón con balaustres de madera, de gran calidad.
CARPINTERÍA	Toda la carpintería de madera en puertas y ventanas.
ORNAMENTOS	Molduras, cornisa y recercados presentan gran valor compositivo respecto al conjunto.
CUBIERTA	Cubierta inclinada de teja curva, en buen estado.
ALTURA	Dos plantas.

CONSERVACION: Realización de estrictas actuaciones de mantenimiento, en cumplimiento de las obligaciones de los titulares o poseedores de los bienes sobre las condiciones de seguridad, salubridad y ornato de las edificaciones, así como las reparaciones y reposiciones de las instalaciones.
