C/Camino de los Castaños N°1

PLAN ESPECIAL DE PROTECCION DEL CENTRO HISTORICO DE LA VILLA DE TEROR

CATALOGO DE ARQUITECTURA

FICHA :
Nº108

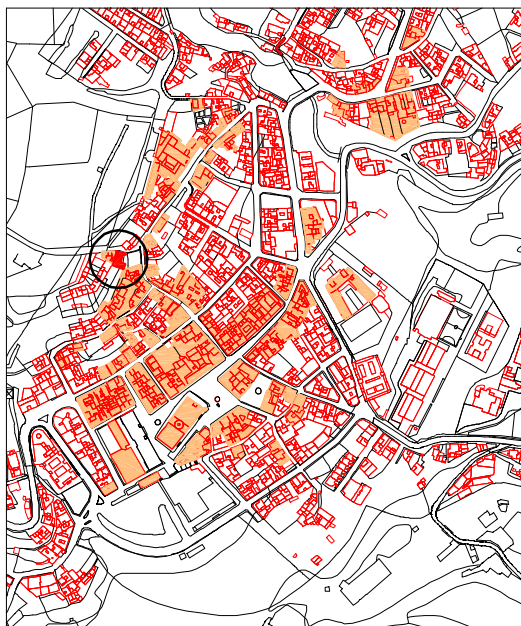
Arquitectura residencial popular integrada en Conjunto del camino configurador de la Villa

Integrado en el camino configurador de la villa.
Existencia de huerto y jardín que caracteriza el espacio libre interior de manzana.

CERRAMIENTO	Color dominante blanco sobre enfoscado.
ZÓCALOS	Zócalo de protección sin interés.
BALCONES	Balcones con balaustres de forja en buen estado.
CARPINTERÍA	Toda la carpintería de madera en puertas y ventanas.
ORNAMENTOS	Molduras, recercados y cornisas con valor compositivo respecto al conjunto.
CUBIERTA	Cubierta plana en buen estado.
ALTURA	Una planta a calle y tres plantas a interior de parcela.

AMBIENTAL : Protege el conjunto del ambiente urbano y la tipología de los inmuebles.

REHABILITACIÓN : Adecuación, mejora de las condiciones de habitabilidad o redistribución del espacio interior, manteniendo las características tipológicas del edificio.
